## **Penggunaan Data Mean Minyak Lumas untuk Optimalisasi Kinerja Mesin Induk SPB LAIS**

**Farhan Putra Pangestu<sup>1</sup>, Thaibil Anwar<sup>2\*</sup>**  
<sup>1,2</sup>Politeknik Pelayaran Malahayati, Indonesia

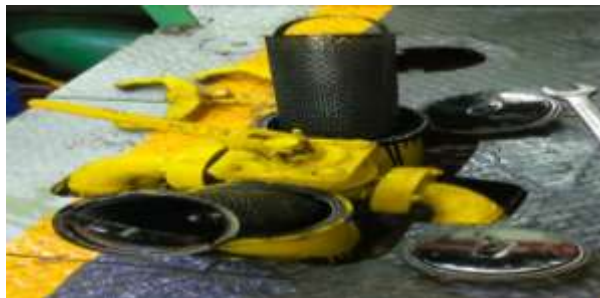
Gambar 3.1 Perawatan *LO Strainer*

Dari data hasil observasi yang penulis lakukan selama melakukan penelitian di atas kapal tentang Upaya Mempertahankan temperature Minyak Lumasa terhadap Mesin Induk di peroleh penyebabnya, kotornya *LO Strainer* disebabkan oleh beberapa faktor yang terkait dengan kondisi mesin dan kualitas pelumas yang digunakan. Beberapa penyebab umum kotornya *LO strainer* antara lain yaitu **kontaminasi debu dan kotoran eksternal, kualitas pelumas yang buruk atau tidak sesuai, kualitas pelumas yang buruk atau tidak sesuai, usia pelumas yang sudah lama dan penyaring (*strainer*) yang tidak terawat dengan baik.** Bukti dari kotornya *LO Strainer* ini tidak dapat di lihat langsung tetapi fenomena itu dapat di lihat saat kita membuka cover dari *LO Strainer* seperti gambar berikut ini:

Untuk memperkuat hasil dari observasi ini peneliti melakukan wawancara kepada Kepala Kamar Mesin. Pada saat melakukan dinas jaga di *engine room* beliau menyatakan bahwa faktor penyebab tidak stabilnya temperature minyak lumasa adalah kotornya filter *LO strainer* yang disebabkan oleh **kontaminasi debu dan kotoran eksternal** Adapun bukti tersebut penulis

sampaikan melakukan dengan studi dokumentasi. Data hasil studi dokumentasi dapat di liat pada gambar 3.1 diatas ini.

Karena kotornya *LO Strainer* ini maka crew diwajibkan untuk membersihkan kotoran yang ada pada filter strainer tersebut dengan menggunakan *fuel oil* yang sudah tidak terpakai. Penulis juga melampirkan dokumentasi mengenai pembersihan terhadap *LO Strainer* seperti gambar 3.2 dibawah ini

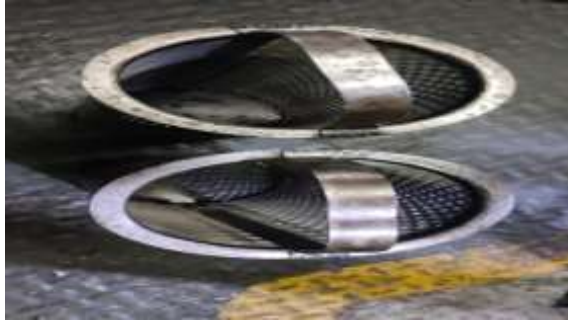
Gambar 3.2 *LO Strainer* yang telah dibersihkan

Gambar 3.2 diatas menampilkan *filter strainer* setelah dibersihkan oleh *fuel oil* yang sudah tidak terpakai. Setelah bersih filter strainer dimasukkan kembali ke rumahnya dan ditutup kembali. Perawatan ini dilakukan hanya pada saat kapal sedang berlabuh dan tidak bias saat kapal berjalan. Menurut waktu perawatan yang telah ditentukan *LO Strainer* dibersihkan disaat running hours mesin mencapai 500 jam.

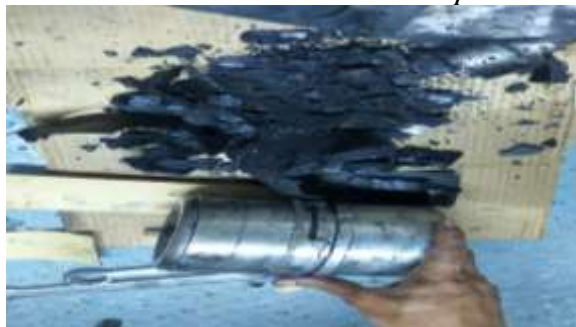
Gambar 3.2.1 Perawatan *LO Separator*

Faktor lain yang menyebabkan temperature minyak lumas tidak stabil terhadap mesin induk yaitu dikarenakan kotornya *LO Separator*. Prinsip kerja dari *LO Separator* ini adalah memisahkan air, kotoran, dan partikel-partikel kecil yang ada pada minyak lumas yang mengalir ke mesin. Beberapa factor penyebab terjadinya kotor pada *LO Separator* dikarenakan kualitas oli yang buruk, kebocoran air, partikel dari proses pembakaran, dan kondisi kerja mesin tidak normal. Tetapi pada kapal SPB LAIS penyebab utama kotornya *LO Separator* dikarenakan partikel dari proses pembakaran mesin.

Untuk memperkuat hasil dari observasi ini peneliti melakukan wawancara kepada *Chief Engineer* dan perwira jaga pada saat melakukan dinas jaga di *engine room* beliau menyatakan bahwa faktor penyebab kotonya LO Separator disebabkan partikel dari sisa pembakaran yang sudah cukup lama sehingga menumpuk di sekitaran dinding *LO Separator* seperti gambar 3.2.1

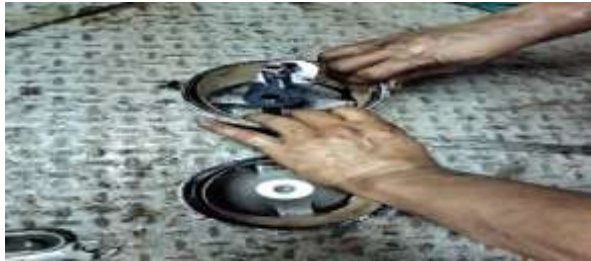
Gambar 3.2.2 *LO Separator* setelah dibersihkan

Gambar 3.2.2 diatas penampakan *LO Separator* yang telah dibersihkan dan dapat digunakan kembali. Pada hal ini mewajibkan para crew mesin untuk melakukan perawatan secara rutin sesuai dengan ketentuan perawatan yang sudah ada. Ketentuan running hours untuk perawatan *LO Separator* adalah 500 jam. Adapun bukti tersebut penulis sampaikan pada hasil observasi kemudian penulis melakukan studi dokumentasi. Data hasil studi dokumentasi dapat di liat pada gambar 3.2.1 dan 3.2.2.

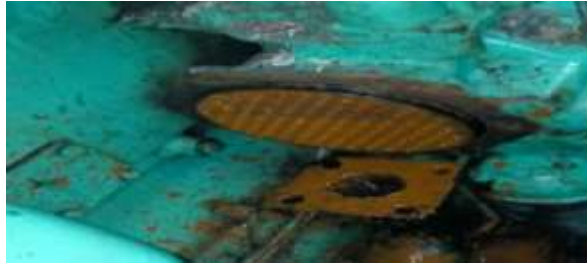
Gambar 3.3.1 Perawatan *LO Cooler* (Sumber SPB LAIS)

Pada gambar 3.3.1 diatas terlihat kotoran berwarna coklat yang disebabkan oleh korosi pada pipa pendingin air laut. Hal ini dapat menyebabkan terjadinya naiknya temperature minyak lumas terhadap mesin induk dikarenakan pendingin air laut tidak bekerja dengan optimal saat melalukan pendinginan terhadap *LO Cooler*.

Untuk memperkuat hasil dari observasi ini peneliti melakukan wawancara kepada *Kepala Kamar Mesin* dan *oiler jaga* Pada saat melakukan dinas jaga di *engine room* beliau menyatakan bahwa faktor penyebab menurunnya kinerja *LO Cooler* adalah dengan adanya kadar klorida yang tinggi dari air laut, maka kemungkinan korosi pada saluran pipa pendingin dalam *LO Cooler* sehingga menyebabkan sumbat dan kotornya pipa pipa pendingin..

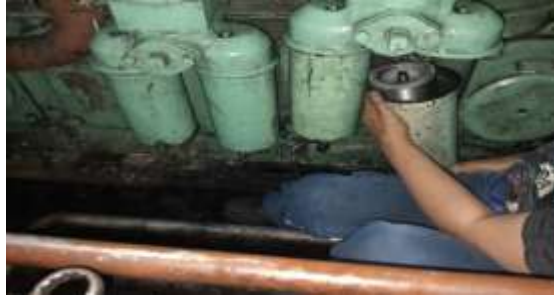
Gambar 3.4.1 Perawatan *LO Filter*

Dalam penelitian ini juga mendapatkan penyebab tidak stabilnya temperatur minyak lumas di karenakan kotornya *filter LO Cooler*. Prinsip kerja *filter LO Cooler* yaitu memfilterisasi kotoran yang ada pada minyak lumas sebelum didinginkan oleh *LO Coolery* yang akan dilanjutkan ke mesin. Terdapat 2 tabung filter yang ada pada *filter LO Coolery* yang harus di bersihkan dari kotoran yang menempel pada filter.

Pada tanggal 24 April 2024 terjadi naiknya temperature minyak lumas terhadap kinerja mesin induk sehingga dilakukanlah perawatan terhadap *LO Filter*. Pada gambar 3.4.1 diatas *filter LO Cooler* dilepas untuk dilakukannya perawatan upaya untuk mempertahankan temperature minyak lumas terhadap mesin induk bekerja dengan optimal. Sebelum pelepasan rumah filter sebaiknya minyak lumas yang ada didalam rumah filter dicerat terlebih dahulu menghindari kotoranya area sekitar filter.

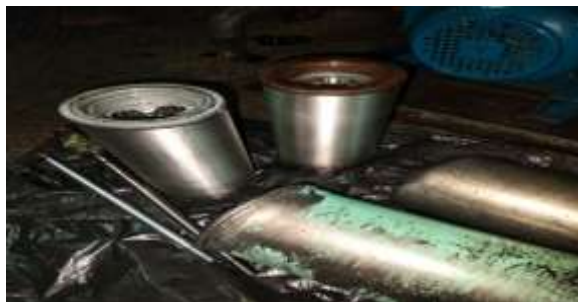
Gambar 3.4.2 *LO Filter* setelah dibersihkan (Sumber SPB LAIS)

Pada gambar 3.4.2 diatas penampakan *filter LO Cooler* yang telah dibersihkan menggunakan minyak dan disemprot dengan angin agar kotoran yang ada pada filter dapat bersih. Perawatan ini dilakukan pada *running hours* mencapai waktu yang telah ditentukan yaitu 500 jam.

Pada saat pemasangan filter ke dalam rumah harus sesuai dengan urutannya agar tidak terjadinya kegagalan fungsi dan begitu juga pada saat memasang rumah filter baut yang tersambung dengan *LO Cooler* dipastikan terikat dengan kuat sehingga tidak terjadinya kebocoran pada sela-sela baut rumah filter.
